**CELETTE®**

# Pièces détachées

pour \_\_\_\_\_ VT 10.50

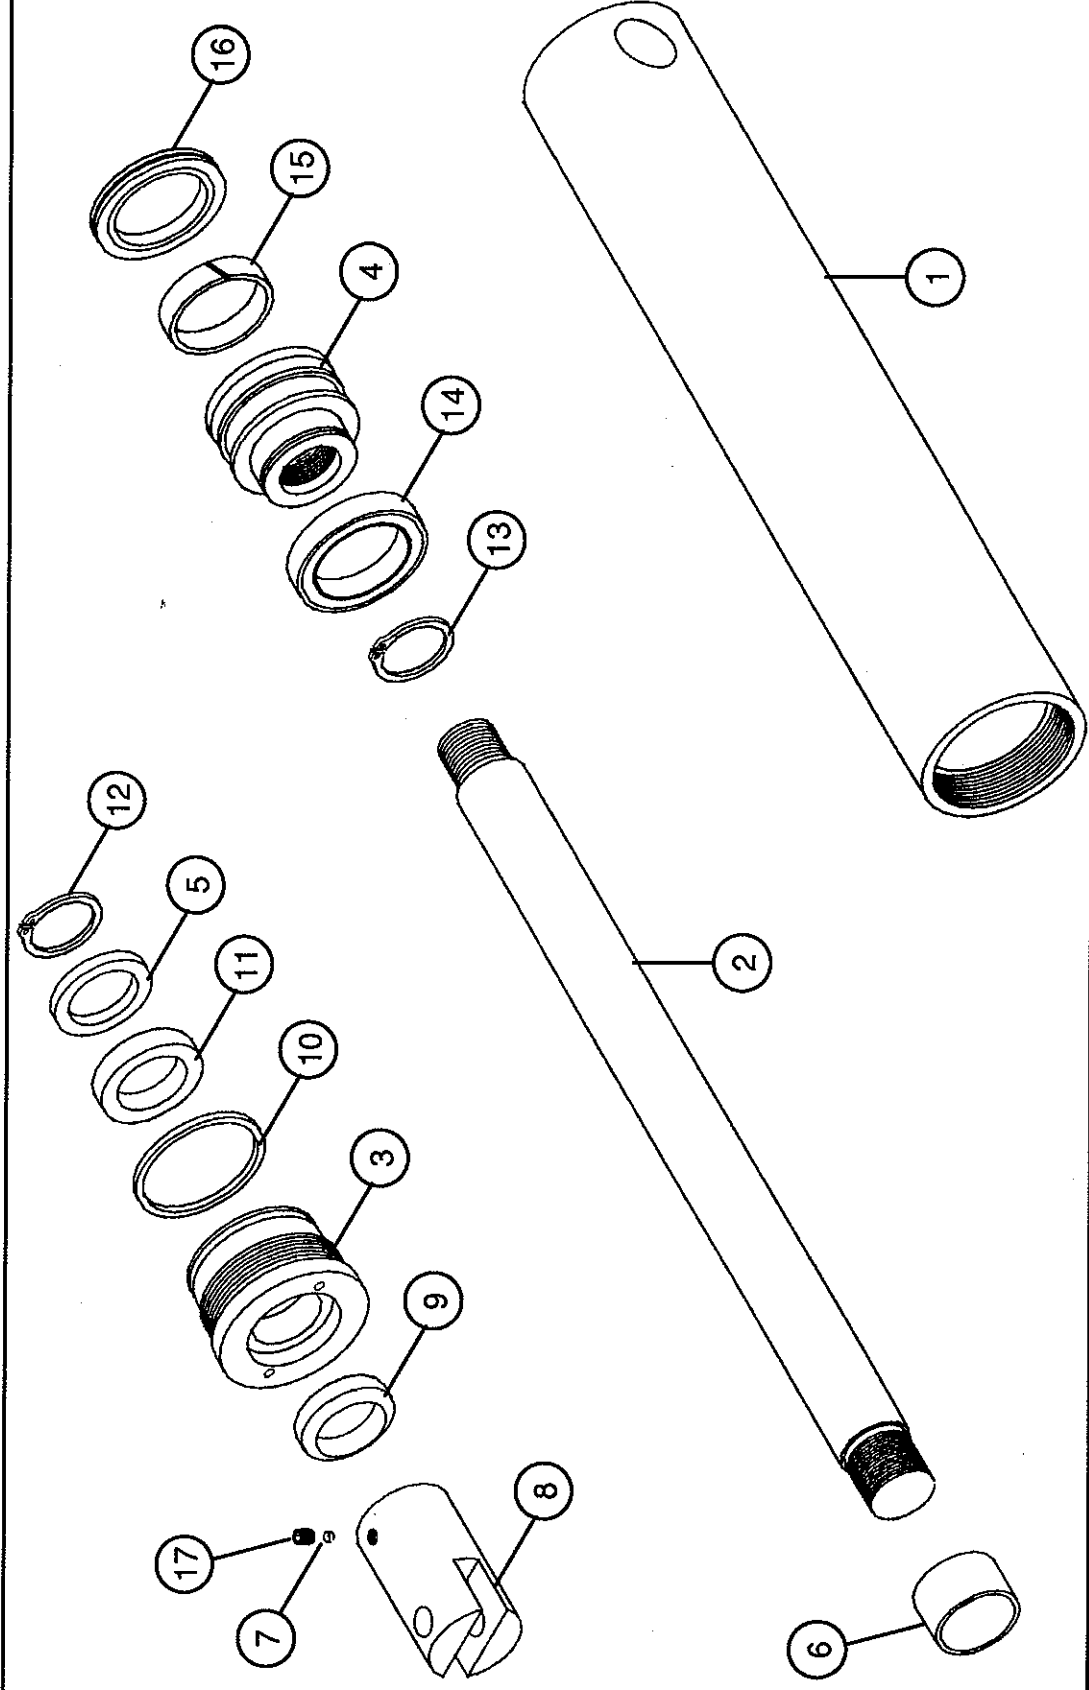
Fuite d'huile au piston ou fuite d'huile interne :

- Dans les deux cas, changer les joints.  
Pour cela, s'assurer que le piston 2 soit entièrement sorti.
- Débloquer la vis 17 et dévisser l'embout 8.
- Bloquer le corps 1 dans un étau.
- Dévisser la bague filetée 3.
- Retirer le joint 9, la bague 5, les joints 10 et 11, le circlips 12.
- Désaccoupler le piston du corps.
- Déposer la bague 15 et les joints 14 et 16.
- Nettoyer. Si le corps ou le piston sont rayés procéder à l'échange.
- Remonter de façon inverse en respectant l'orientation des joints.

Pour préserver les joints et le bon fonctionnement du vérin, utiliser uniquement de l'huile hydraulique suivant spécifications CELETTE
