M8S  
MT10  
SVN

# 7212.500

## MERCEDES BENZ

CONTROLE BERCEAU DEPOSE  
KONTROLLE DES INTEGRALTRÄGER  
CHECKING WITHOUT CRADLE IN PLACE  
CONTROLLO SENZA TELAIO  
CONTROL DEL BASTIDOR DESMONTADO

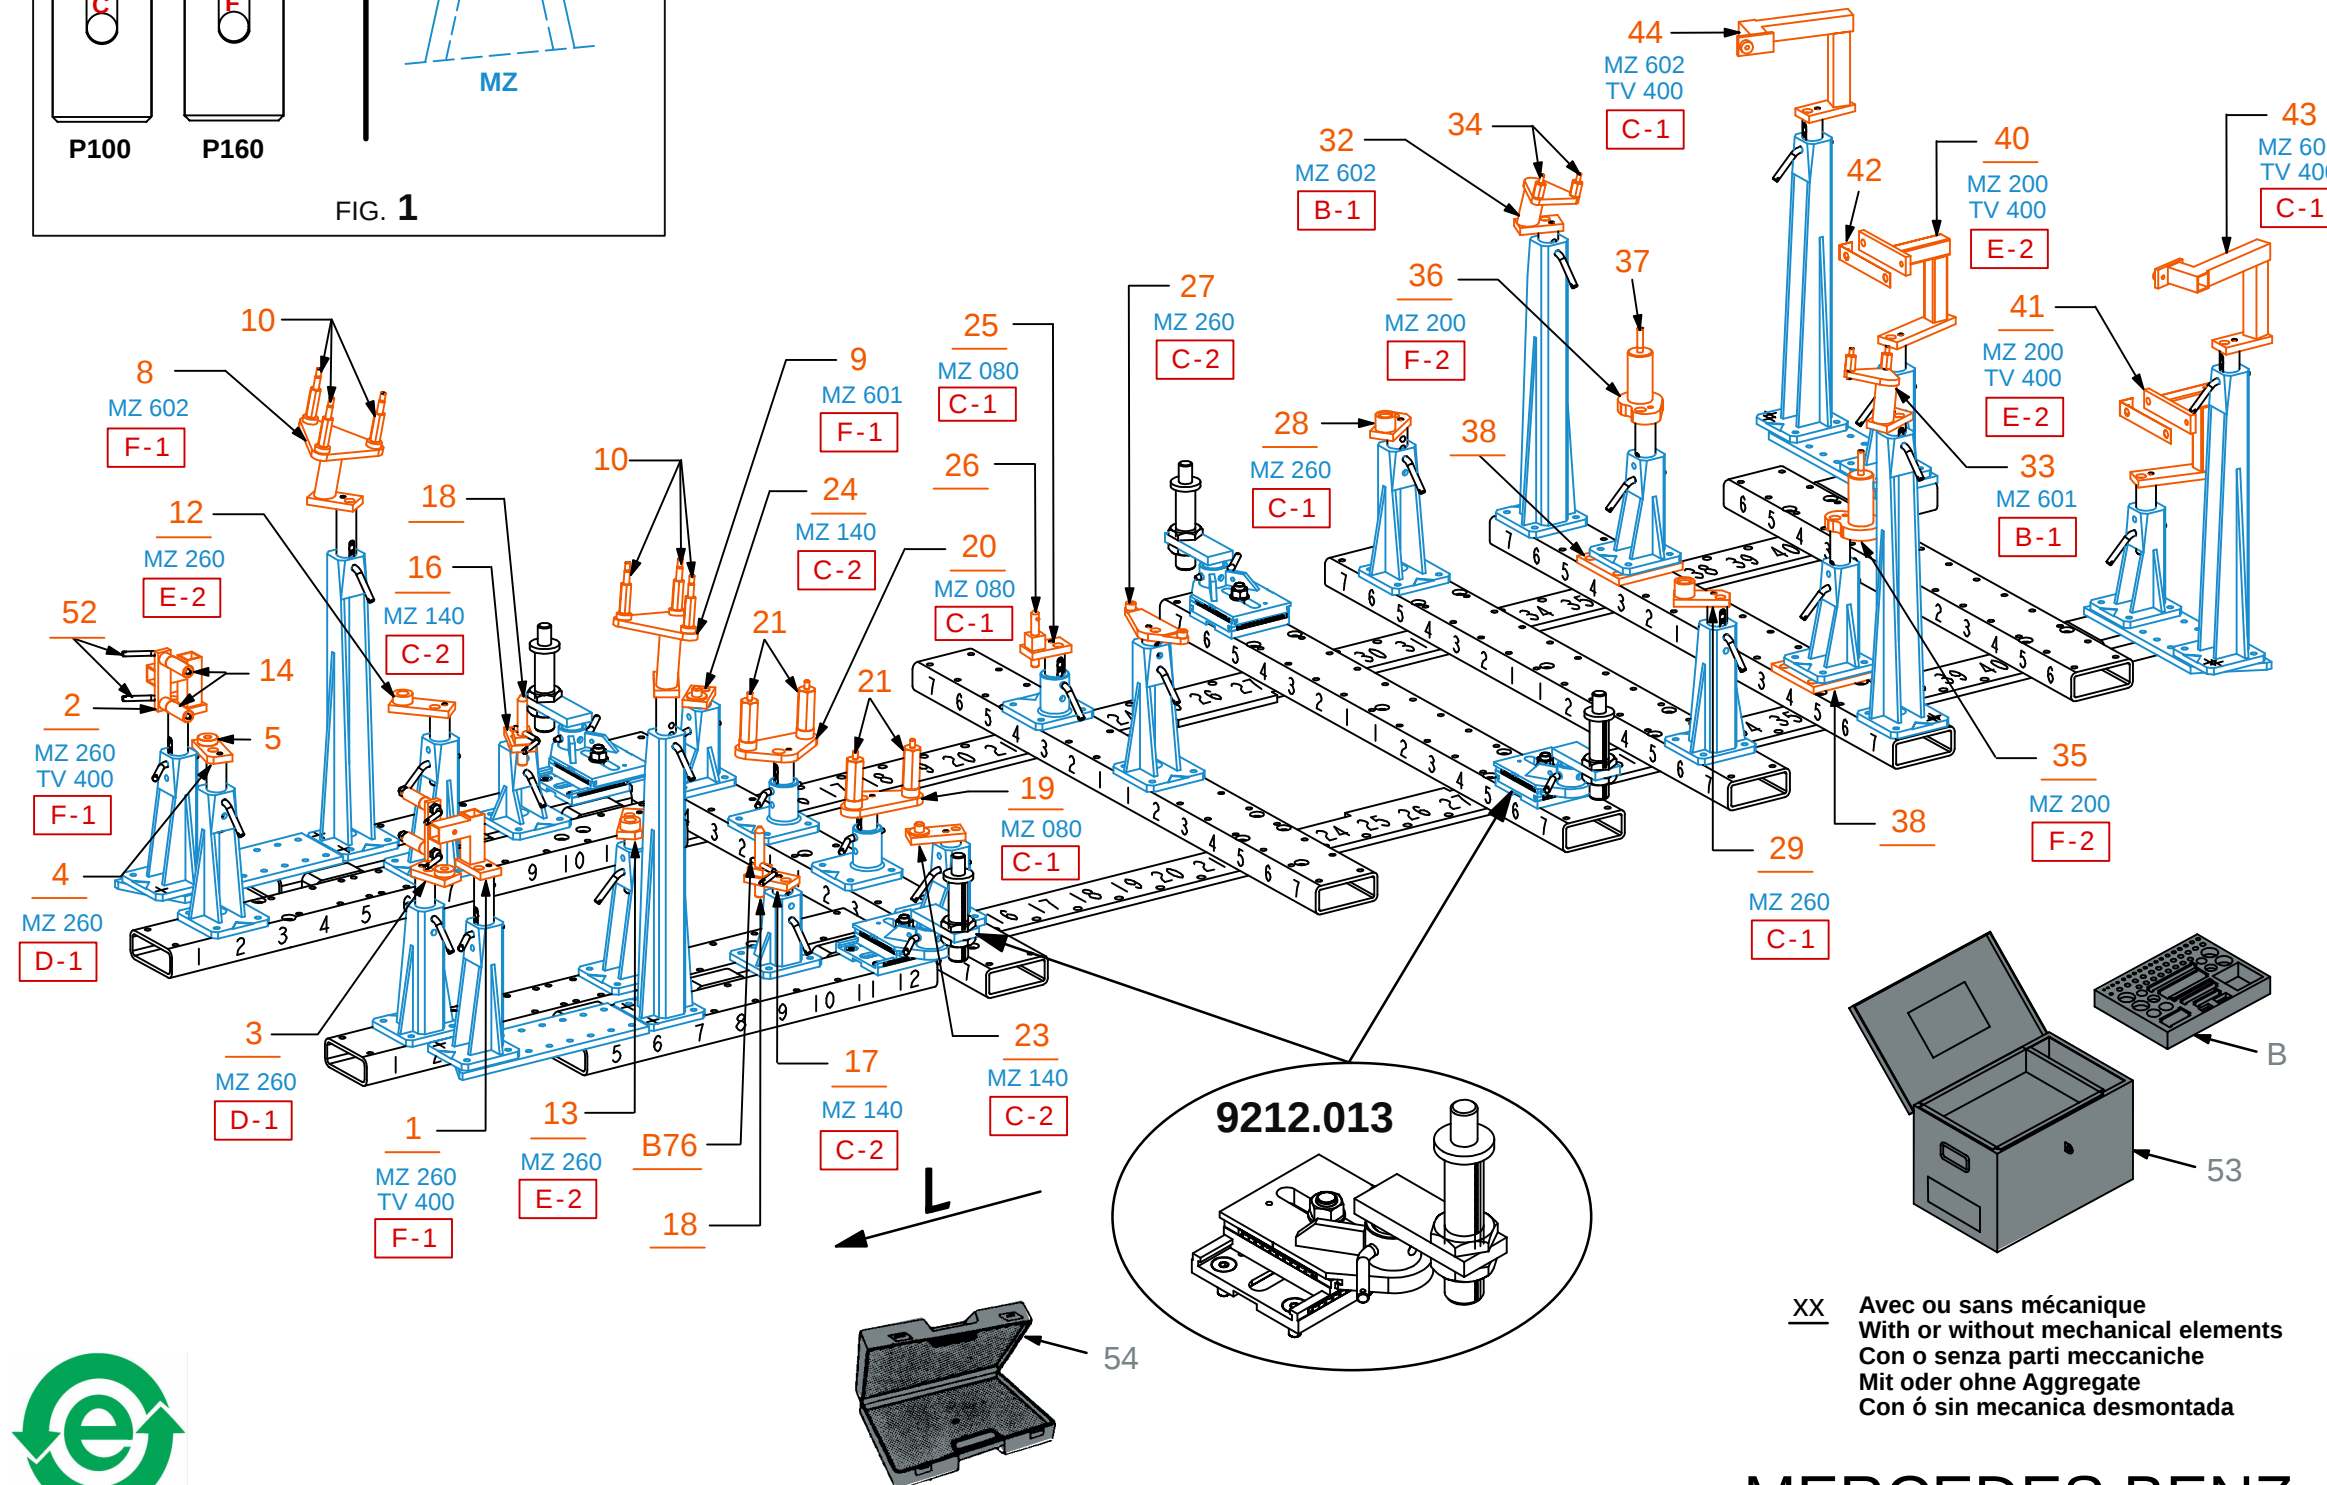
XX Avec ou sans mécanique  
With or without mechanical elements  
Con o senza parti meccaniche  
Mit oder ohne Aggregate  
Con ó sin mecanica desmontada

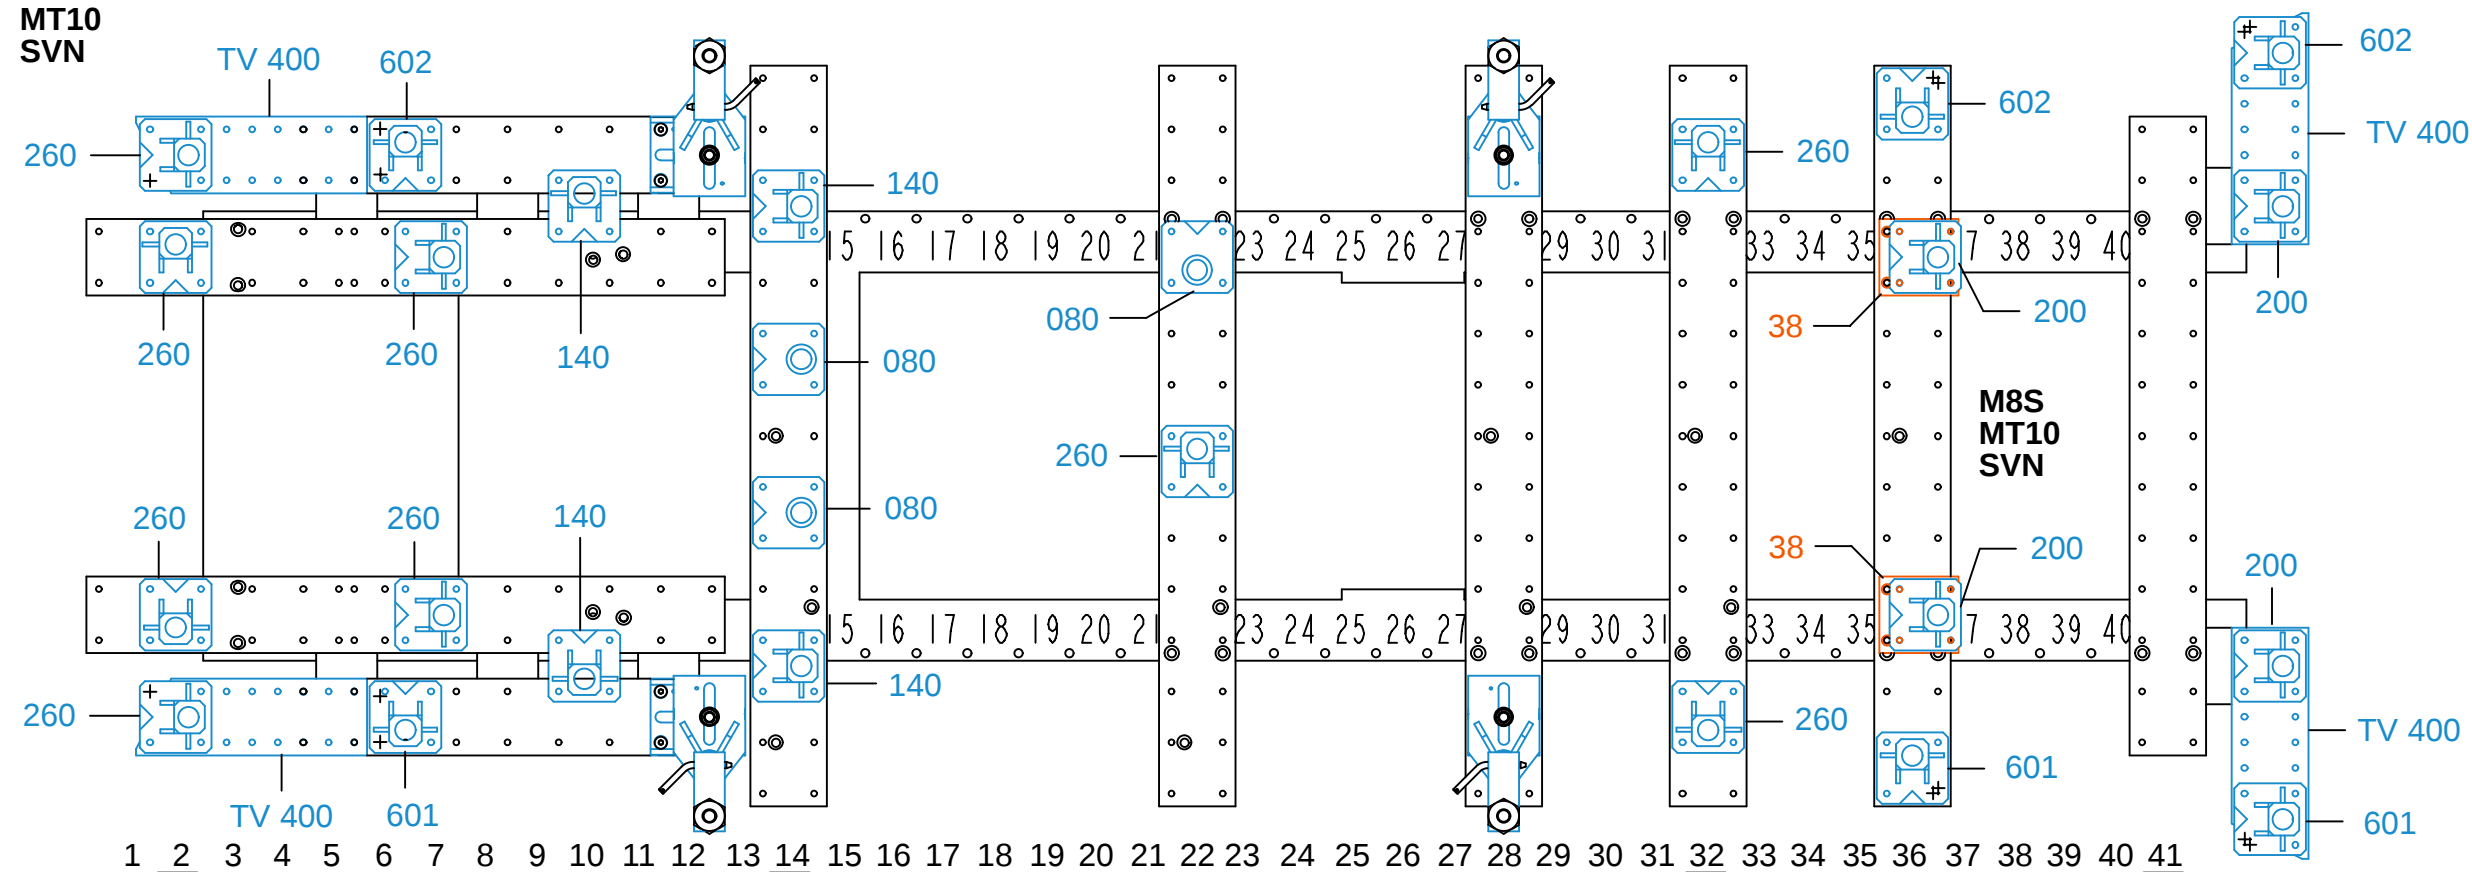
| 1 - 2<br>+ 14 | 3 - 4 + 5 | 8 - 9 + 10 | 12 - 13 | 16 - 17<br>+ 18 | 19 - 20<br>+ 21 | 23 - 24 | 25 + 26 | 27 |
| P160<br>F<br>1<br>MZ 260<br>+ TV 400<br>FIG. 2 | P160<br>D<br>1<br>MZ 260<br>FIG. 3 | P160<br>F<br>1<br>MZ 601 / 602<br>FIG. 4 | P160<br>E<br>2<br>MZ 260<br>FIG. 5 | P100<br>C<br>2<br>MZ 140<br>FIG. 6 | P100<br>C<br>1<br>MZ 080<br>FIG. 7 | P100<br>C<br>2<br>MZ 140<br>FIG. 8 | P100<br>C<br>1<br>MZ 080<br>FIG. 9 | P100<br>C<br>2<br>MZ 260<br>FIG. 10 |

| 28 - 29 | 32 - 33 + 34 | 35 - 36<br>+ 37 | 40 - 41<br>+ 42 | 43 - 44 |
| P100<br>C<br>1<br>MZ 260<br>FIG. 11 | P100<br>B<br>1<br>MZ 601 / 602<br>FIG. 12 | P160<br>F<br>2<br>MZ 200<br>+ 38<br>FIG. 13 | P160<br>E<br>2<br>MZ 200<br>+ TV 400<br>FIG. 14 | P100<br>C<br>1<br>MZ 601 / 602<br>+ TV 400<br>FIG. 15 |

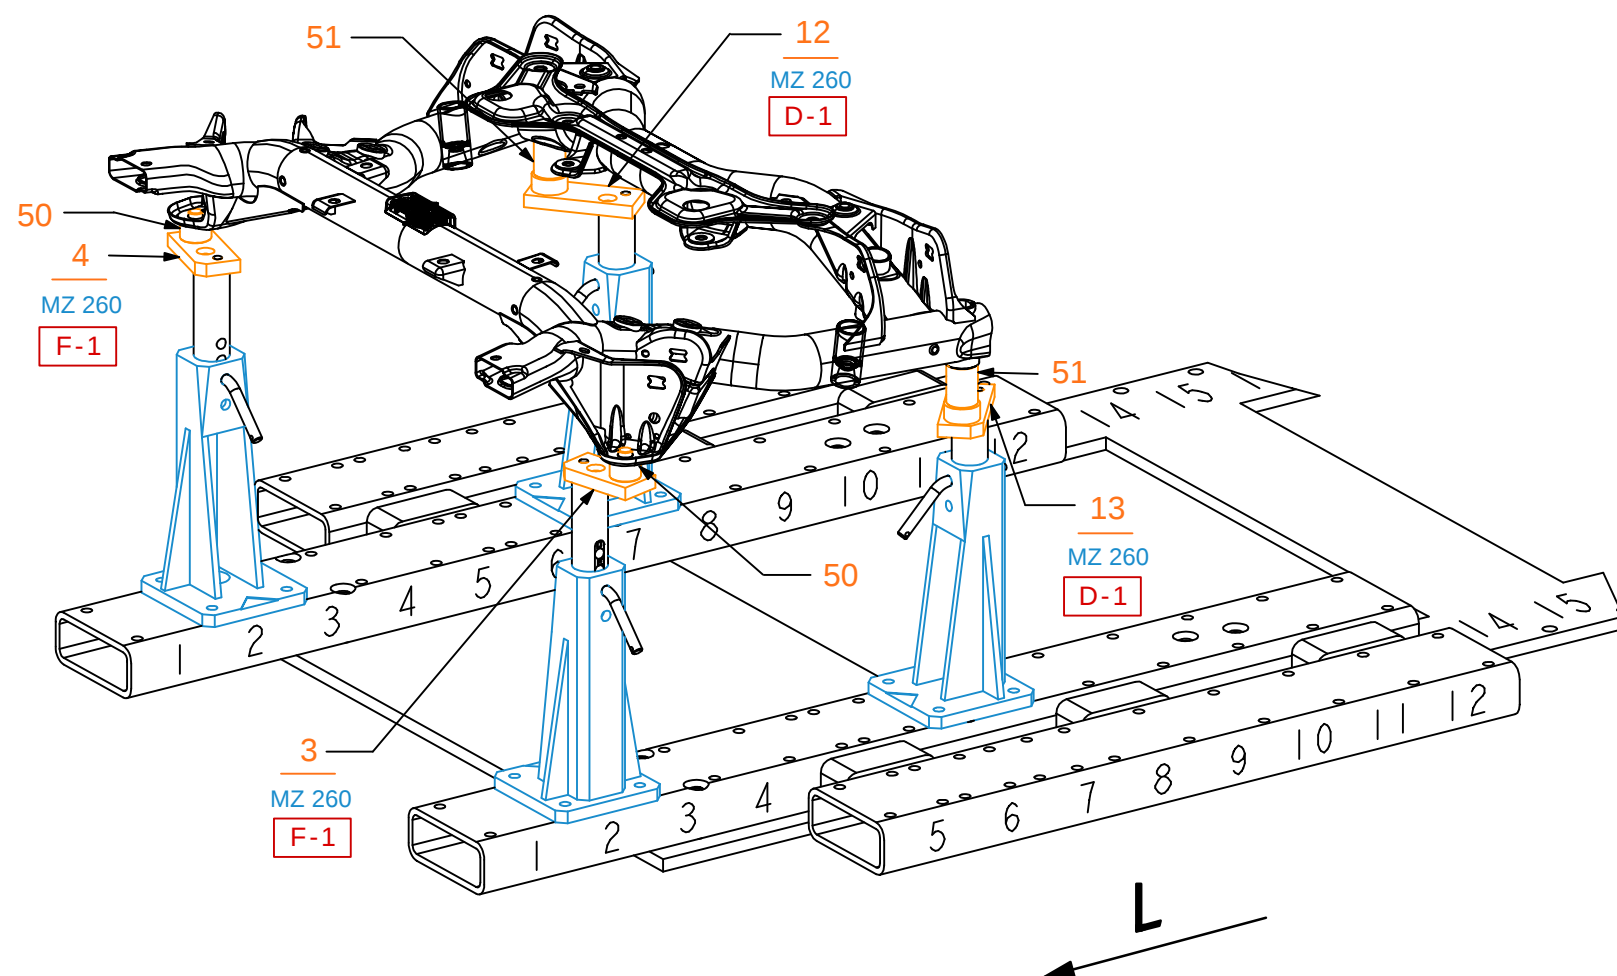
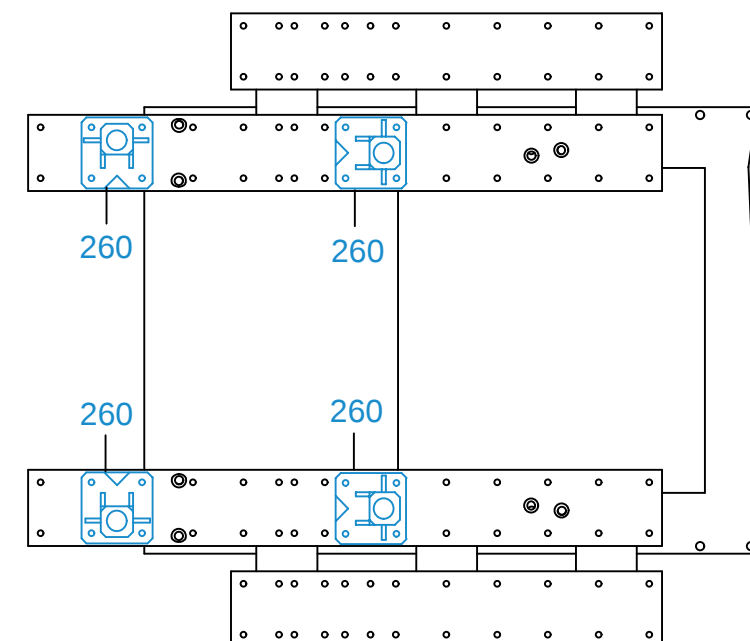
1 2 3 4 5 6 7 8 9 10 11 12

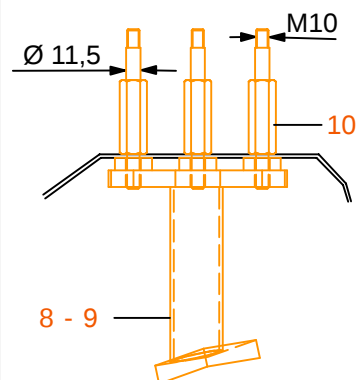
FIG. 26

Contrôle  
Checking  
Controllo  
Überprüfung  
Control

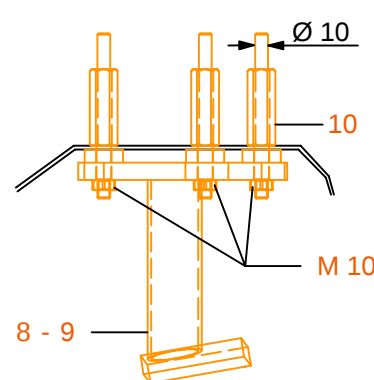
FIG. 27

Réparation  
Rebuilding  
Riconstruzione  
Instandsetzung  
Reparación

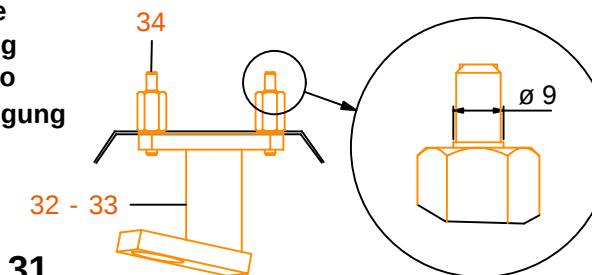
FIG. 31

Contrôle  
Checking  
Controllo  
Überprüfung  
Control

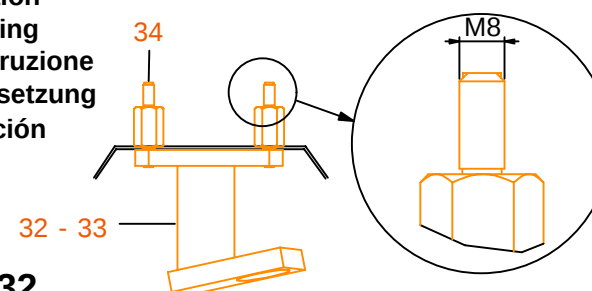
FIG. 32

Réparation  
Rebuilding  
Riconstruzione  
Instandsetzung  
Reparación

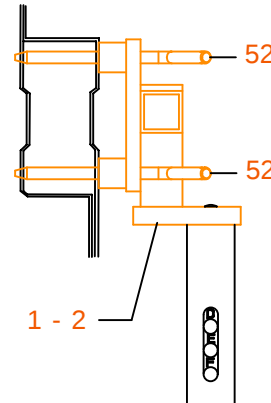
FIG. 42

Contrôle  
Checking  
Controllo  
Überprüfung  
Control

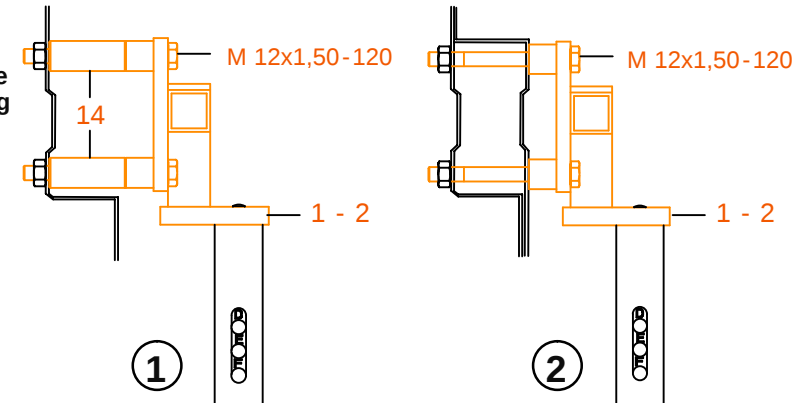
FIG. 43

Réparation  
Rebuilding  
Riconstruzione  
Instandsetzung  
Reparación
